Il risanamento delle pavimentazioni stradali mediante riciclaggio a freddo in sito con bitume schiumato

Il caso della tangenziale di Modena

Il presente lavoro descrive due importanti interventi di riciclaggio a freddo con bitume schiumato effettuati nelle estati del 2002 e del 2003 lungo un tratto della tangenziale di Modena, nel quadro dei programmi di manutenzione predisposti dall'Amministrazione Comunale.

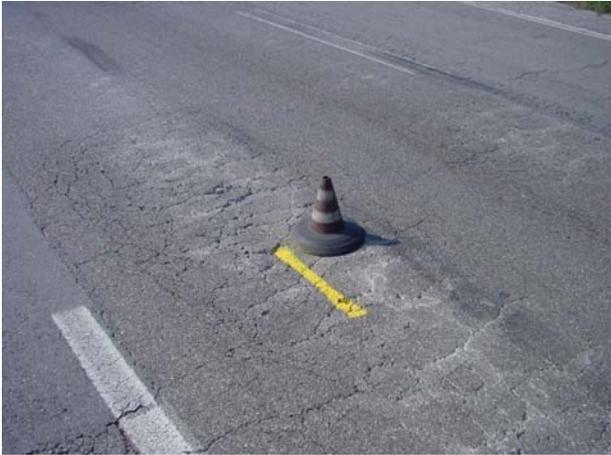
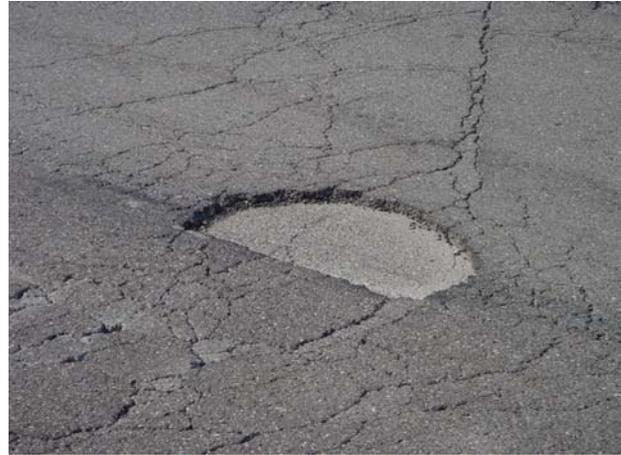
Alcuni esempi dello stato di degrado della pavimentazione prima degli interventi di riciclaggio

Questa analisi ha permesso di appurare che lo stato di degrado della pavimentazione era assai più diffuso e articolato di quanto non potesse apparire dalla semplice osservazione degli ammaloramenti superficiali: la vita residua risultava pressoché nulla su tratte estese ma discontinue; oltre il 30 % dello strato di fondazione presentava valori di modulo inferiori al limite di sicurezza dei 250 MPa e nella maggior parte del rimanente 70 % i valori risultavano solamente sufficienti; a ciò si aggiungeva una diffusa fessurazione dei conglomerati con conseguente penetrazione d'acqua nella sottostante fondazione.

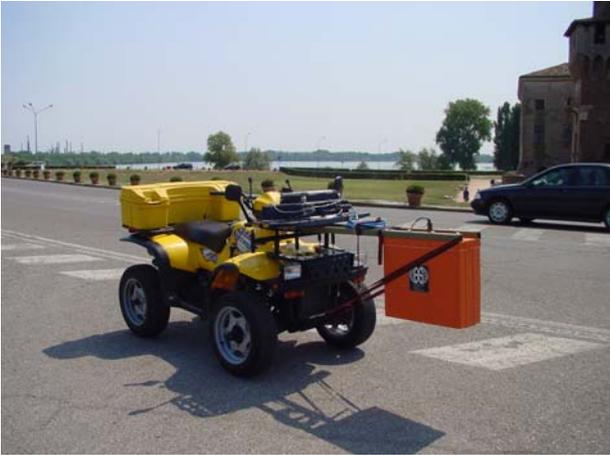
Il GPR

La tecnica radar per l'indagine del sottosuolo consiste nell'interessare quest'ultimo con un'onda elettromagnetica ad alta frequenza e nel registrare i tempi di ritardo tra l'emissione dell'onda e la ricezione dei suoi echi riflessi dalle superfici di discontinuità tra strati con differenti caratteristiche dielettriche, a loro volta associabili a diverse caratteristiche meccaniche e mineralogiche dei materiali costituenti.

L'acquisizione dei dati avviene di norma in modalità cinematica, installando il GPR su un automezzo che si muove all'interno della corrente di traffico, solidalmente ad essa e quindi senza indurvi interferenze.

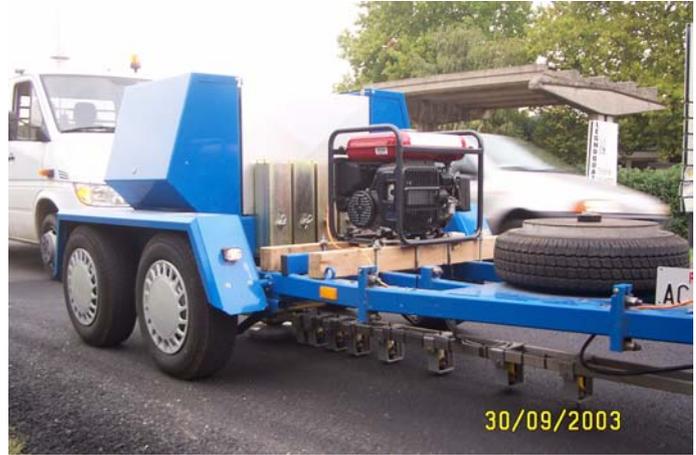
L'HWD

L'HWD, o Deflettometro a Massa Battente, è uno strumento ad alto rendimento per la determinazione delle caratteristiche meccaniche dei singoli strati della pavimentazione e del sottofondo stradale; con esso sono ottenibili i moduli elastici dinamici reali (misurati cioè in situ) dei materiali costituenti la sovrastruttura, che costituiscono a loro volta dati fondamentali di ingresso per uno studio analitico delle “prestazioni” della pavimentazione.

La prova consiste nel rilevare -mediante una serie di geofoni- il bacino di deflessione istantanea della superficie della pavimentazione prodotto da un carico impulsivo standardizzato applicato ad essa, la cui entità e durata sono tarate per simulare quello applicato dal transito di un veicolo pesante. Noti che siano gli spessori degli strati, una post-elaborazione dei dati di deflessione attraverso un modello multistrato elastico semi-indefinito consente di risalire al modulo di ciascuno dei materiali costituenti la sovrastruttura.

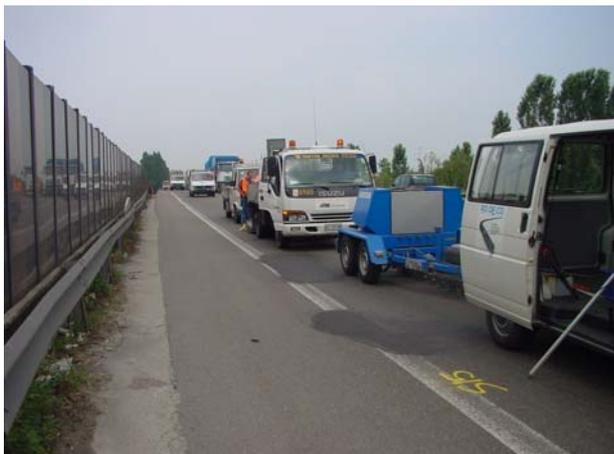
Il treno dei mezzi approntato per l'esecuzione delle indagini preliminari: in primo piano l'HWD, seguito da GPR e carotatrice

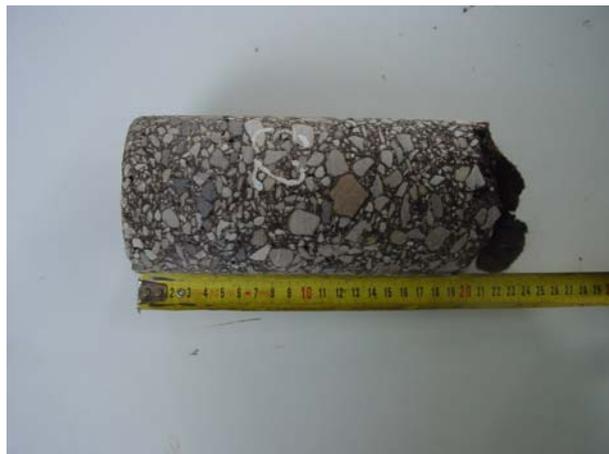
Una delle carote estratte dalla pavimentazione

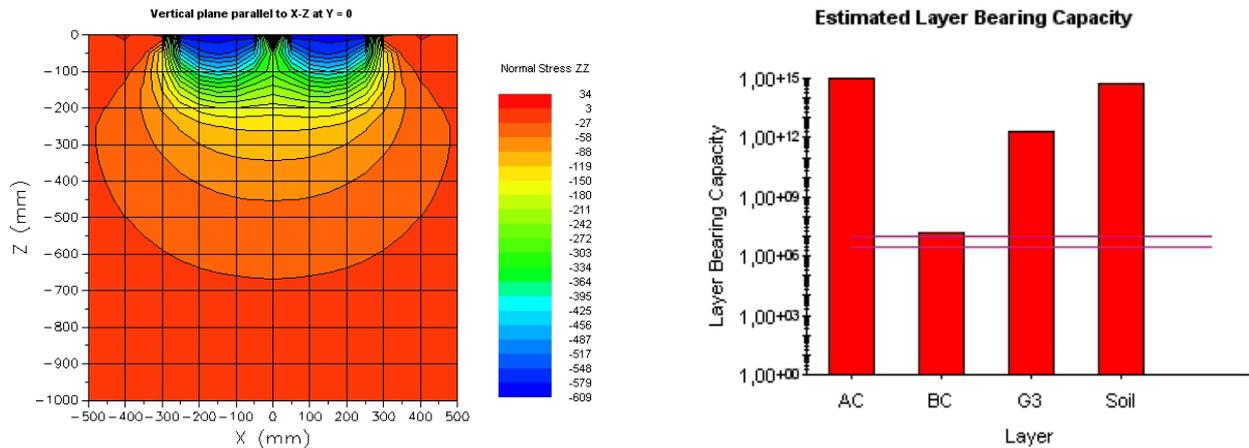
Un esempio delle verifiche su modello FEM

Posto un obiettivo di 15 milioni di ESA, lo spessore del riciclaggio è stato quindi proporzionato alle caratteristiche meccaniche della fondazione, aumentandolo laddove queste erano inferiori e le sollecitazioni del traffico maggiori:

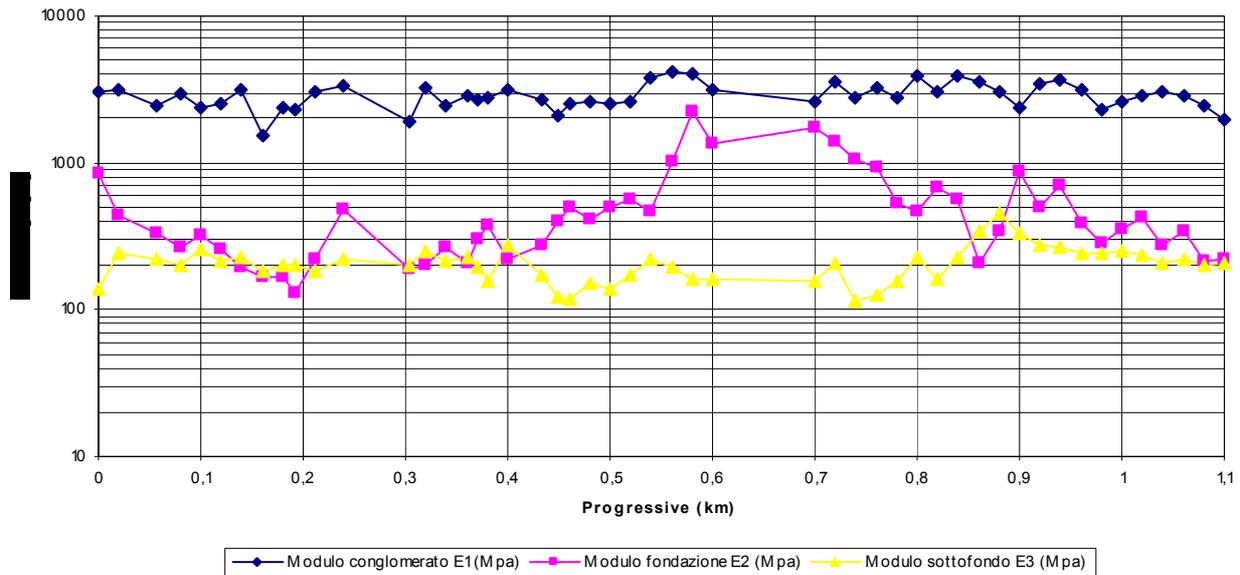
I grafici seguenti sono relativi alle due corsie di marcia lenta che si presentavano visibilmente più degradate con sfondamenti e fessurazioni diffuse. Essi evidenziano una situazione sostanzialmente analoga a quella già rilevata nel 2002: i conglomerati - visibilmente ammalorati - avevano moduli mediamente inferiori ai 3000 MPa in direzione Sassuolo e appena 1600 MPa in direzione Modena; quasi il 30% della fondazione presentava moduli inferiori ai 250 MPa, con una media di 350 MPa e una significativa dispersione nei valori; il sottofondo era invece in buone condizioni.

Moduli elastici della pavimentazione esistente - corsia di marcia lenta, direzione Sassuolo

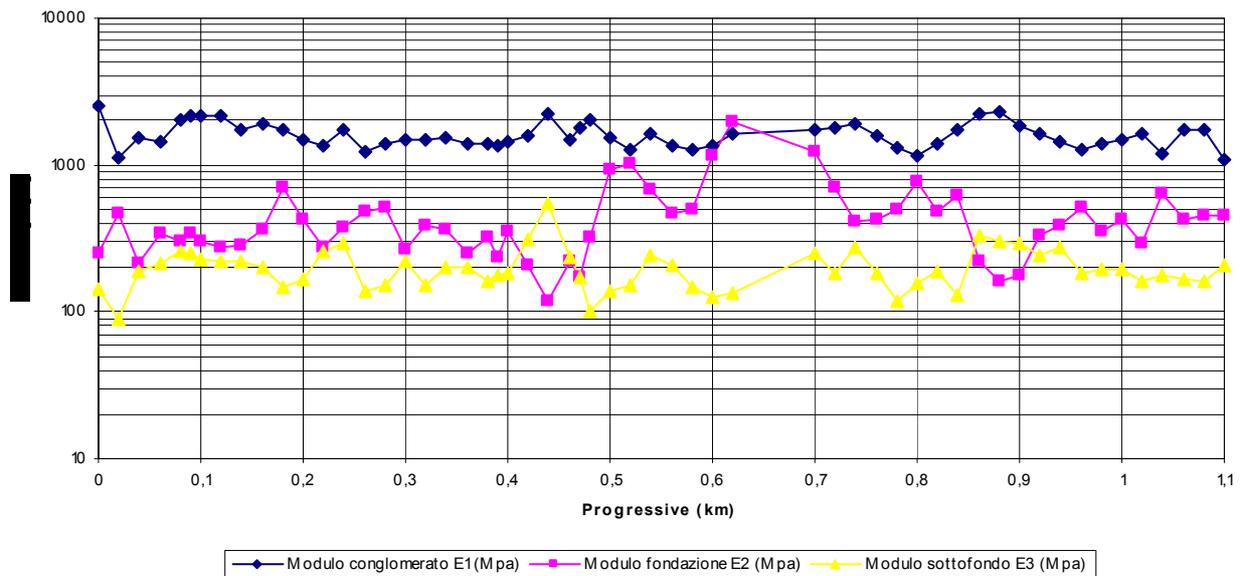
Moduli elastici della pavimentazione esistente - corsia di marcia lenta, direzione Modena

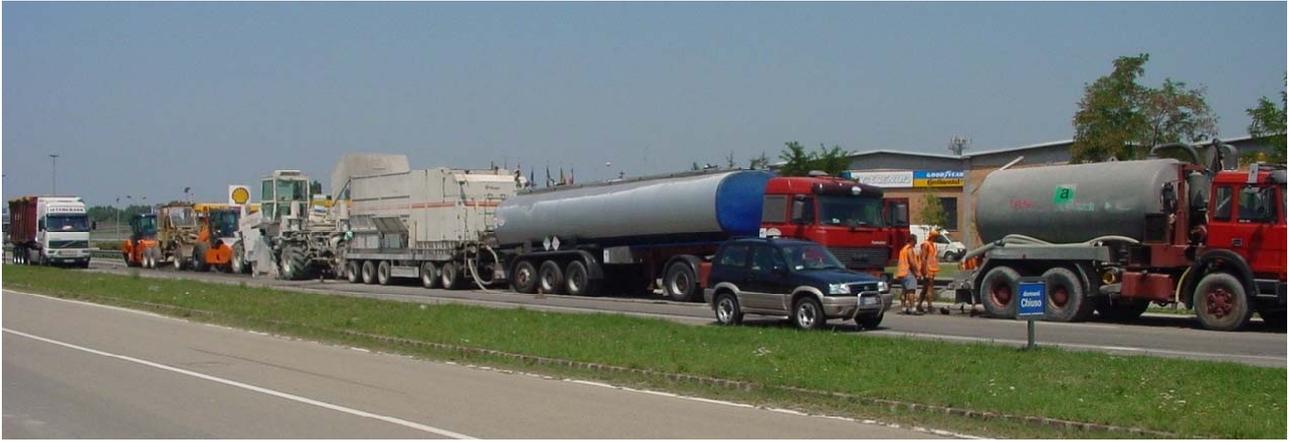
2002: il treno di riciclaggio al completo (riciclatrice WR 2500)

Il treno di riciclaggio era composto dalla WR 2500 accoppiata (come spintore) al WM 1000 e all'autocisterna del bitume, per una lunghezza complessiva di circa 40 m.

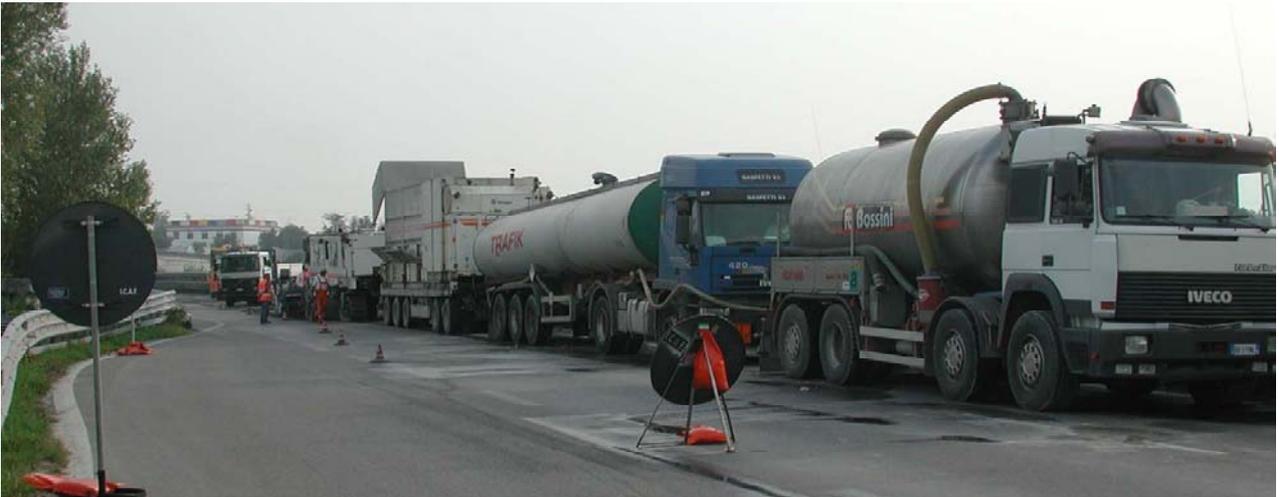
Il treno di riciclaggio al completo (riciclatrice WR 4200)

Il treno di riciclaggio era composto dalla WR 4200 accoppiata (come spintore) al WM 1000 e all’autocisterna del bitume, per una lunghezza complessiva di circa 50 m.

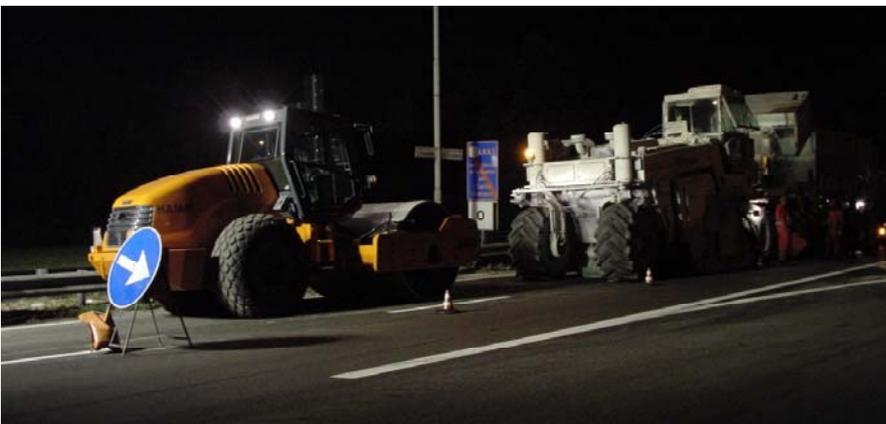
Avvio del cantiere in notturna

Le lavorazioni erano state inizialmente programmate in orario esclusivamente notturno per i timori di eccessive interferenze col traffico diurno, normalmente molto sostenuto. Già dalla prima giornata lavorativa –protratta fino alla tarda mattinata del giorno seguente- la Direzione Lavori aveva però potuto constatare come l'organizzazione del cantiere fosse tale da rendere comunque accettabili tali interferenze; le successive lavorazioni sono quindi state autorizzate anche in orario diurno.

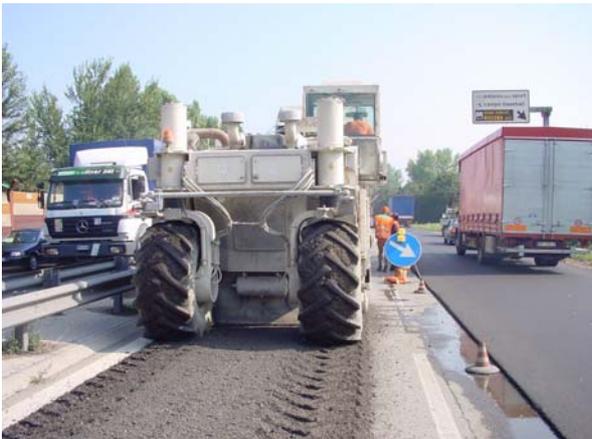
Il riciclaggio della corsia di sorpasso, con quella di marcia già pavimentata e riaperta al traffico ordinario

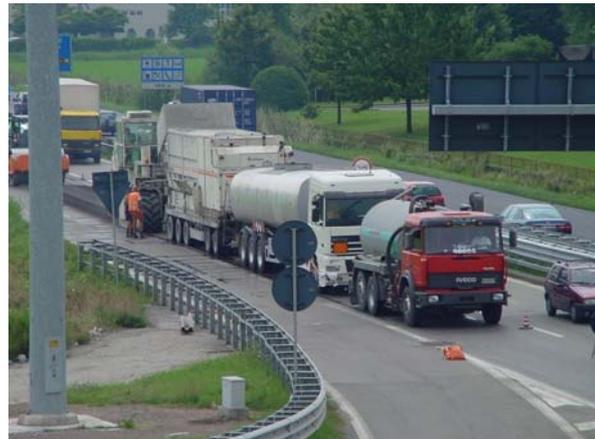
Il riciclaggio della corsia di marcia in corrispondenza di uno degli svincoli

Durante il riciclaggio delle corsie di marcia in corrispondenza degli svincoli, la chiusura in ingresso e in uscita si è limitata ai pochi minuti necessari al transito del treno e alla compattazione iniziale della miscela; per un più rapido smaltimento degli incolonnamenti, il deflusso dei veicoli è stato autorizzato già dopo la compattazione iniziale e prima della regolarizzazione. Lo strato riciclato è stato poi riaperto al transito senza limitazioni immediatamente dopo il termine delle operazioni di costipamento, senza rischio alcuno né per i veicoli né per l'integrità strutturale dello strato, che anzi ha beneficiato dell'ulteriore azione costipante dei pneumatici.

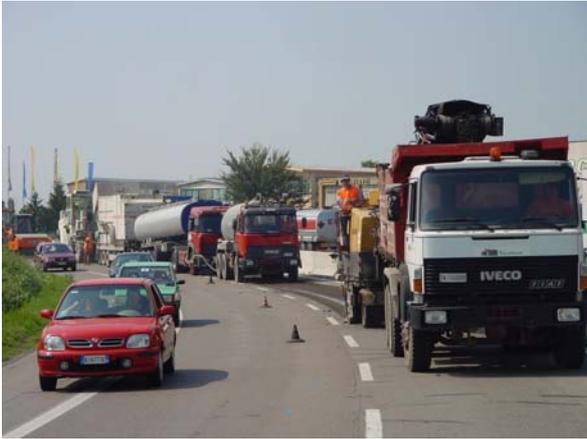
La scarifica superficiale per la conservazione della quota preesistente

Essendo consentita una sopraelevazione del piano viario preesistente pari al solo spessore del successivo strato d'usura, per compensare l'aumento di volume della miscela riciclata –il cui peso specifico a termine compattazione è mediamente inferiore del 10% rispetto a quello dei conglomerati che si vanno a riciclare- si è reso necessario provvedere preventivamente ad asportare circa 2 cm dalla pavimentazione, mediante scarifica superficiale eseguita immediatamente prima dell'operazione di riciclaggio.

Per ottenere una migliore finitura superficiale dello strato, lo spessore della pre-scarifica è stato tale da garantire che il raggiungimento della quota finita avvenisse comunque con un modesto eccesso di materiale, successivamente raccolto in cordolo dal motorgrader e caricato su autocarro utilizzando ancora la scarificatrice.

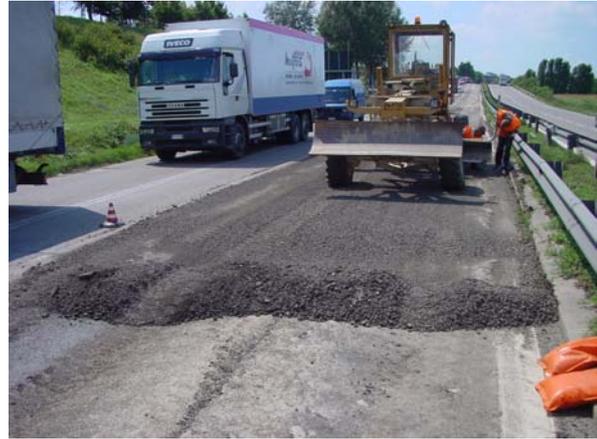
La regolarizzazione della miscela con motorgrader

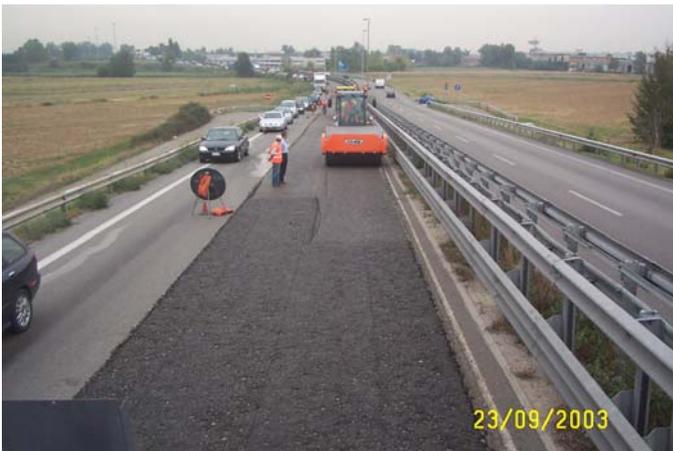
Il riciclaggio della corsia di sorpasso col traffico deviato in banchina; fase del costipamento della miscela riciclata e stesa

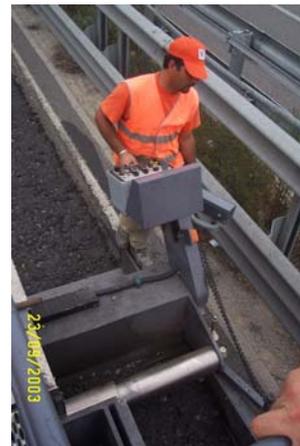
Il riciclaggio a ridosso delle barriere di sicurezza dello spartitraffico

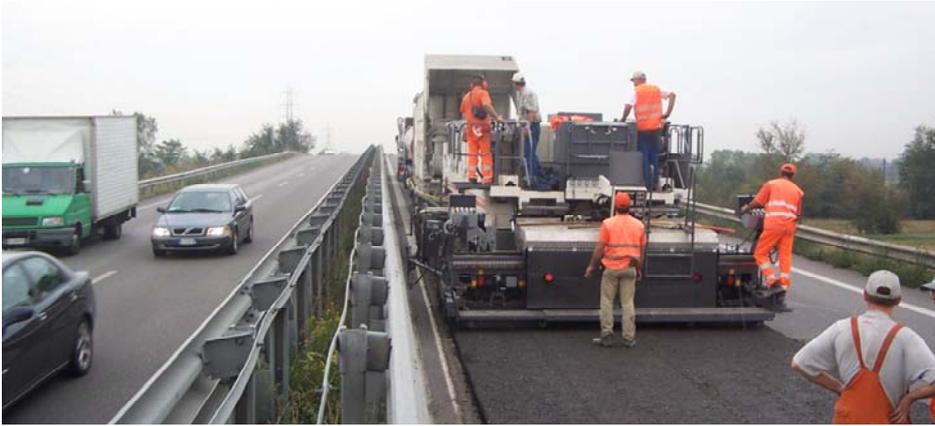
La stesa col banco della WR 4200

Da evidenziare, rispetto al treno di mezzi impiegati nel precedente intervento del 2002, l’assenza del motorgrader: la nuova riciclatrice WR 4200 Wirtgen è infatti dotata di un banco che consente l’immediata stesa della miscela riciclata secondo la sagoma di progetto e una sua omogenea precompattazione.

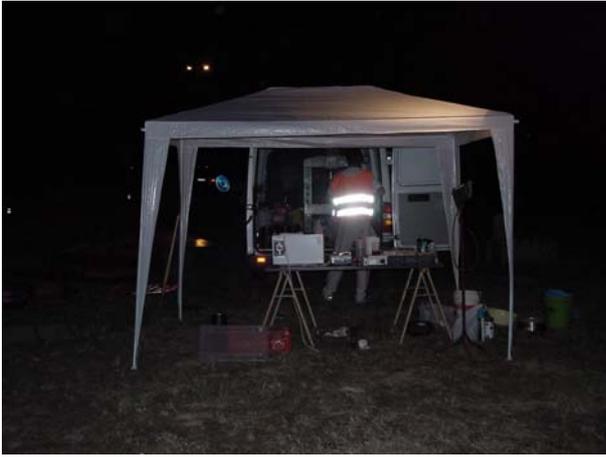
Il Laboratorio Mobile VIATEST durante la prima notte di lavorazioni

A tale scopo il Laboratorio Mobile VIATEST ha provveduto ad una serie di campionamenti di miscele prodotte in opera, prelevate direttamente a tergo della riciclatrice e utilizzate per il confezionamento di provini secondo protocollo Duriez (CNR 130/89), che - ricordiamo - prevede la compattazione statica di 3.500 g di miscela entro fustelle di 12 cm di diametro sotto un carico di 12 t per 5 minuti.

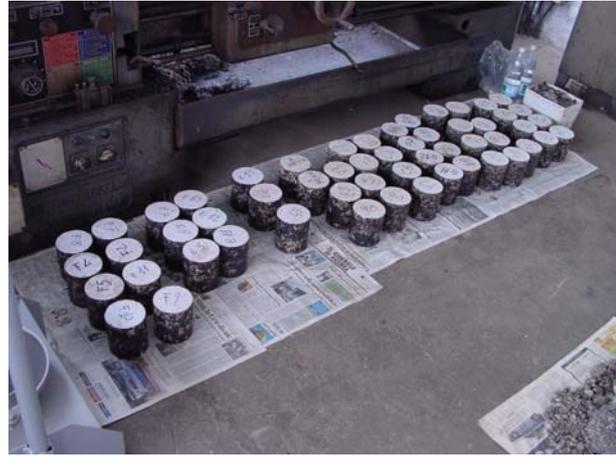
Una parte dei provini Duriez confezionati in sito

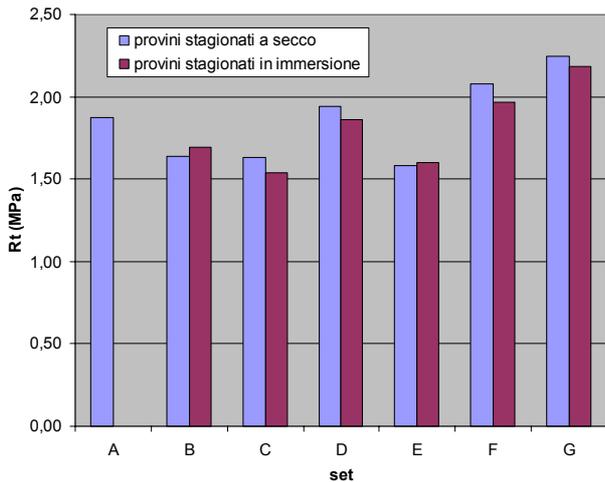
Resistenza a trazione indiretta (Rt) a 10°C

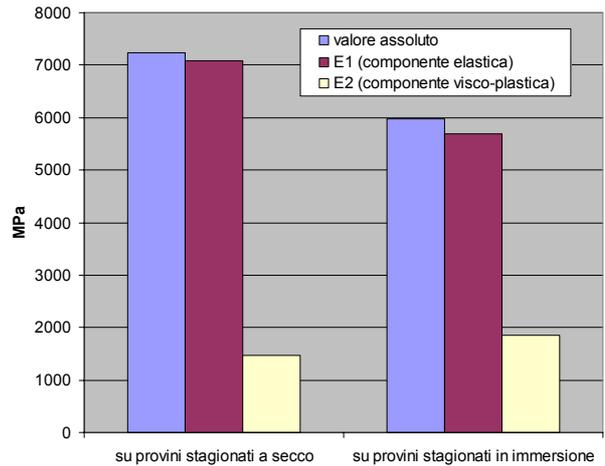
Modulo complesso

<i>valore assoluto</i>	<i>componente elastica</i>	<i>componente visco-plastica</i>	<i>sfasamento (deg)</i>
		<i>E1</i>	<i>E2</i>	
<i>su provini stagionati a secco</i>	7236	7086	1470	11,72
<i>su provini stagionati in immersione</i>	5983	5687	1858	18,09

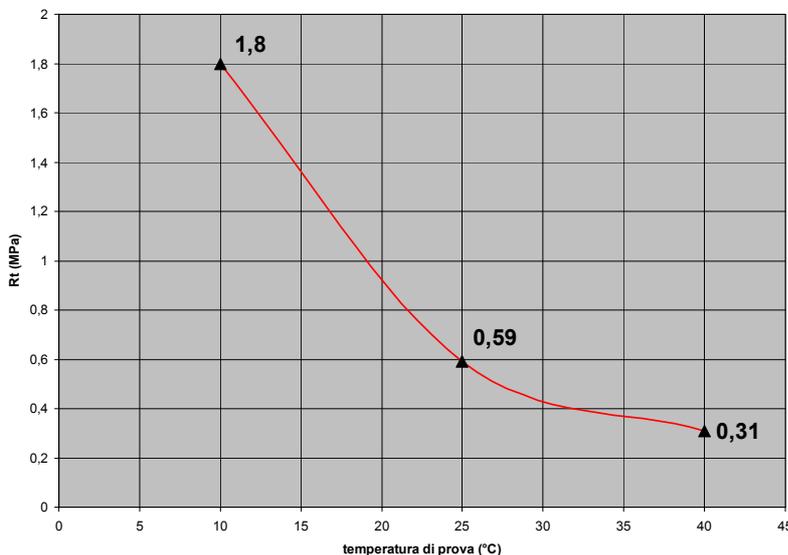
Resistenza a trazione indiretta (Rt)

- *Peso specifico apparente dei provini:* 2.152 g/cm³ (2.11÷2.19);
- *Resistenza a trazione indiretta Rt (su provini stagionati a secco):* 1,80 MPa a 10°C; 0,59 MPa a 25°C; 0,31 MPa a 40°C
- *Resistenza a compressione semplice Rc a 20°C:* 4,90 MPa per i provini stagionati a secco, 3,75 MPa per quelli stagionati in immersione
- *Suscettibilità all'acqua della Rc a 20°C* (rapporto tra la Rc su provino immerso e la Rc su provino asciutto): 0,76

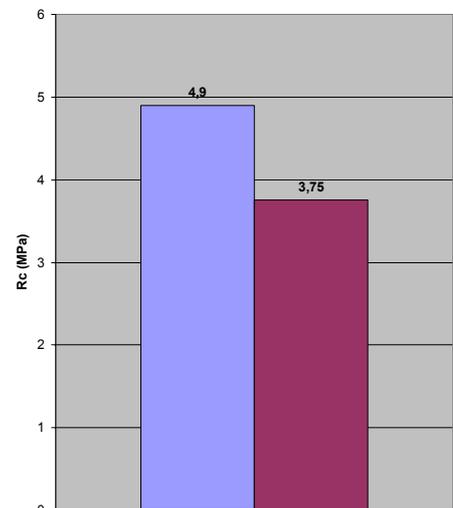
Suscettibilità all'acqua della resistenza a compressione semplice (Rc) a 20°C

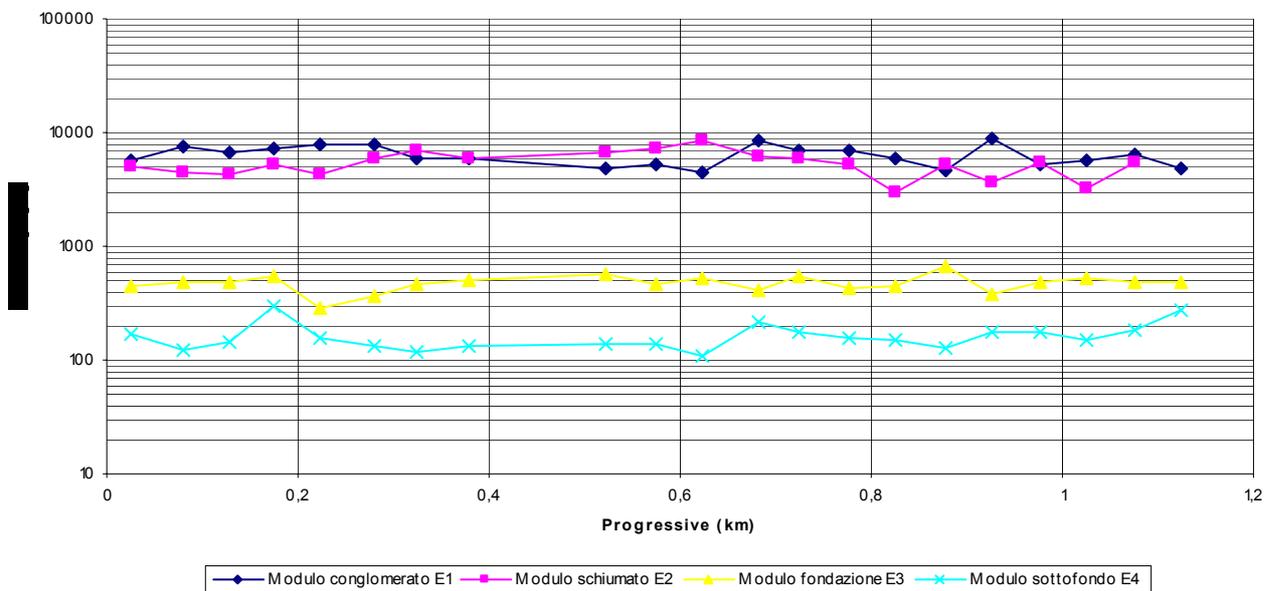
Moduli elastici della pavimentazione riciclata - corsia di marcia lenta direzione Sassuolo

5.400 Mpa, superiore a quello atteso per un conglomerato a caldo di tipo tradizionale. L'azione dei rulli si è fatta sentire anche sulla fondazione, il cui modulo elastico medio è stato incrementato dai 350 Mpa precedenti a 450 Mpa, con una apprezzabile riduzione della dispersione dei valori; inalterato invece il sottofondo, posto ad una profondità eccessiva per poter risentire dell'azione di compattazione in superficie. Il modulo del conglomerato a caldo (oltre i 7000Mpa) rientra nel campo di quelli attesi dall'impiego di un bitume modificato.

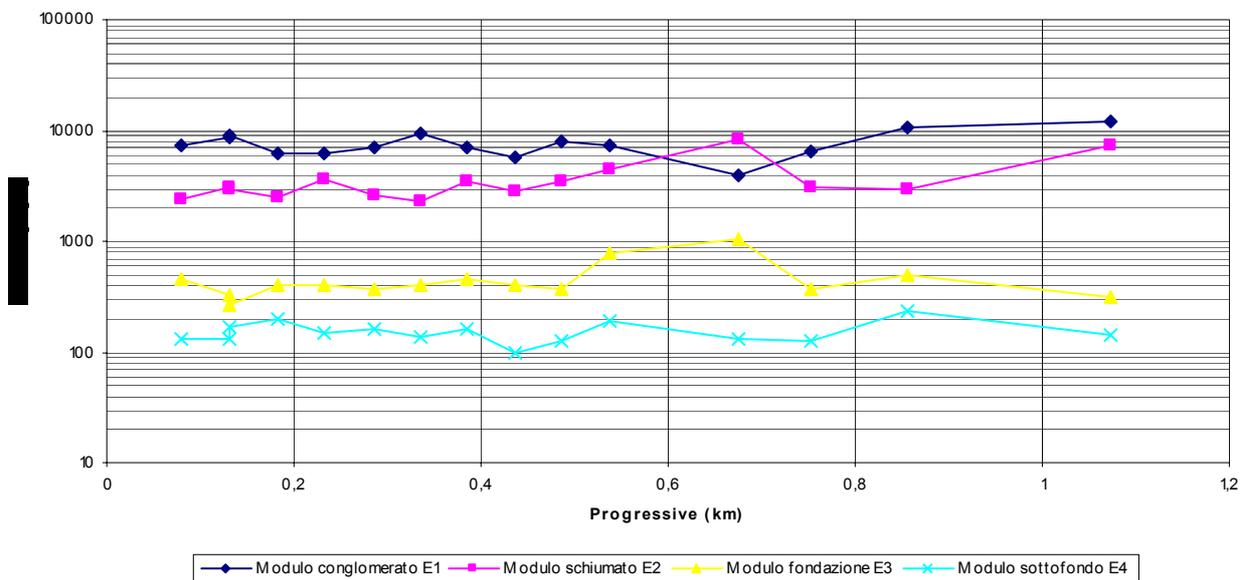
Moduli elastici della pavimentazione riciclata - corsia di marcia lenta direzione Modena

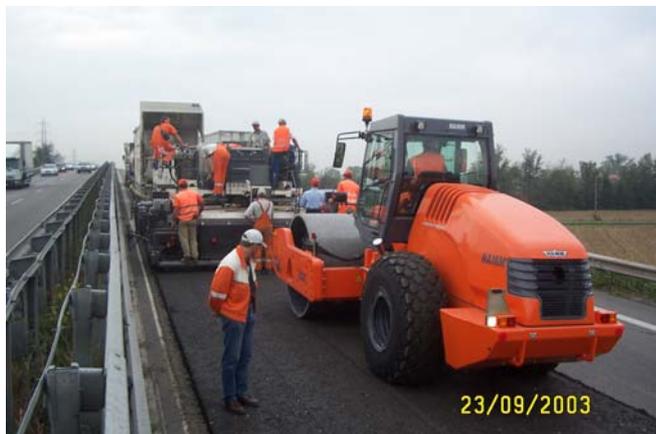
Il rullo a ridosso del banco di stesa

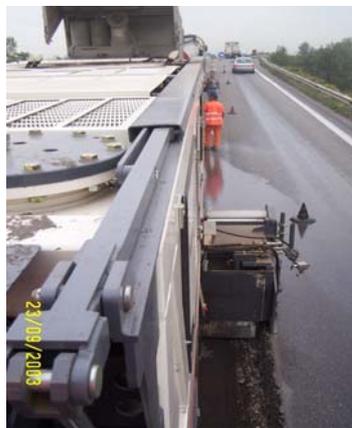
Uno dei due tamburi laterali estensibili

Per quanto attiene la tecnologia applicata, le peculiarità della WR 4200 sono la larghezza di lavorazione variabile e la stesa mediante banco. La possibilità di raggiungere una larghezza di lavoro di 4,20 m e di poterla modificare anche in movimento consente il riciclaggio di un'intera corsia in un'unica passata, compreso l'eventuale allargamento in curva; si minimizzano quindi le sovrapposizioni sui giunti longitudinali e si riducono le interferenze col traffico. La presenza di un banco garantisce poi una immediata stesa secondo la sagoma desiderata e una precompattazione omogenea della miscela che rendono più semplice e rapido il lavoro dei rulli, offrendo una superficie finita ben chiusa ed esente dai tipici sgranamenti superficiali conseguenti all'azione del motorgrader, quindi immediatamente transitabile senza necessità di protezione superficiale, anche per periodi prolungati prima della finitura con tappeto d'usura; inoltre, l'eliminazione del motorgrader ha portato una semplificazione delle operazioni e una riduzione della lunghezza del cantiere, con notevoli vantaggi sia in termini di sicurezza sia di qualità delle lavorazioni: tutte le fasi (dosaggio dei leganti, schiumatura, miscelazione, stesa e compattazione) sono ora concentrate in una zona ristretta, quindi più facilmente controllabili dal personale tecnico di cantiere.
